NVRAM Battery 切れの交換, 再設定を 10 年以上サポート

STMICRO 社 NVRAM の Date Code (製造年月) について

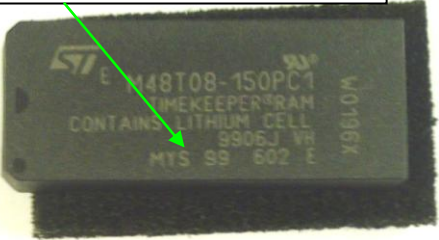
各社の Date Code	MYS 99 602=2006/Year ,02Weeks

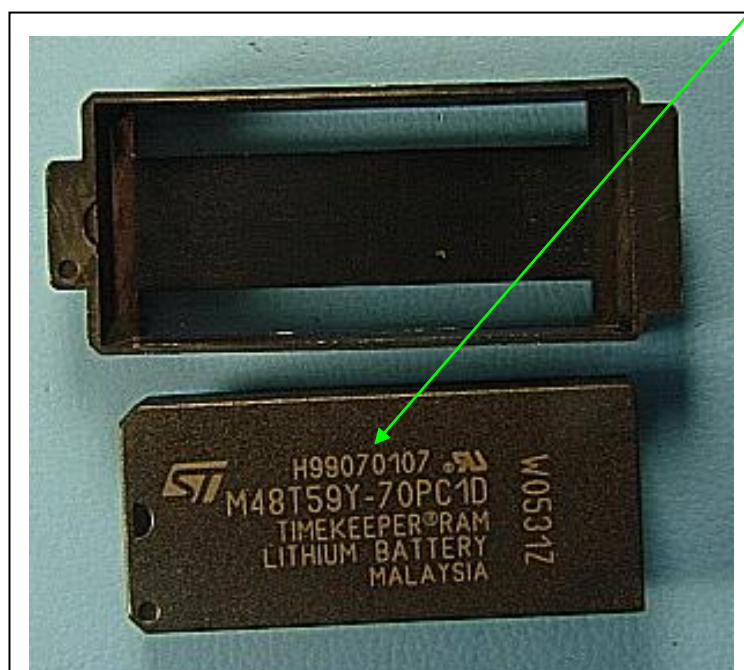
<p>STMICRO</p> <p>MYS 99 633=2006/Year ,33Weeks</p>

- ① H99070107 :
0107=Year2001, Week07th
- ② H990C9948 :
9948=Year1999, Week48th/Battery 切れ chip
- ①②形式で印字されている Format は 2003 年以前のもので、新しい Chip は、上の様に **MYS 99 xyy z** と Print されているので偽物にご注意。— ③は偽の例 —
- ③ H990H1016 と表示されている chip :
Year2010、Week16th 但し、Year 部分は 2003 年以降、1 桁の表示ですので明らかに偽物！
2006 年ころが最終製造のはずです。中には OEM などと称して販売していますが、STMICRO 社は OEM 製造などしておりません！

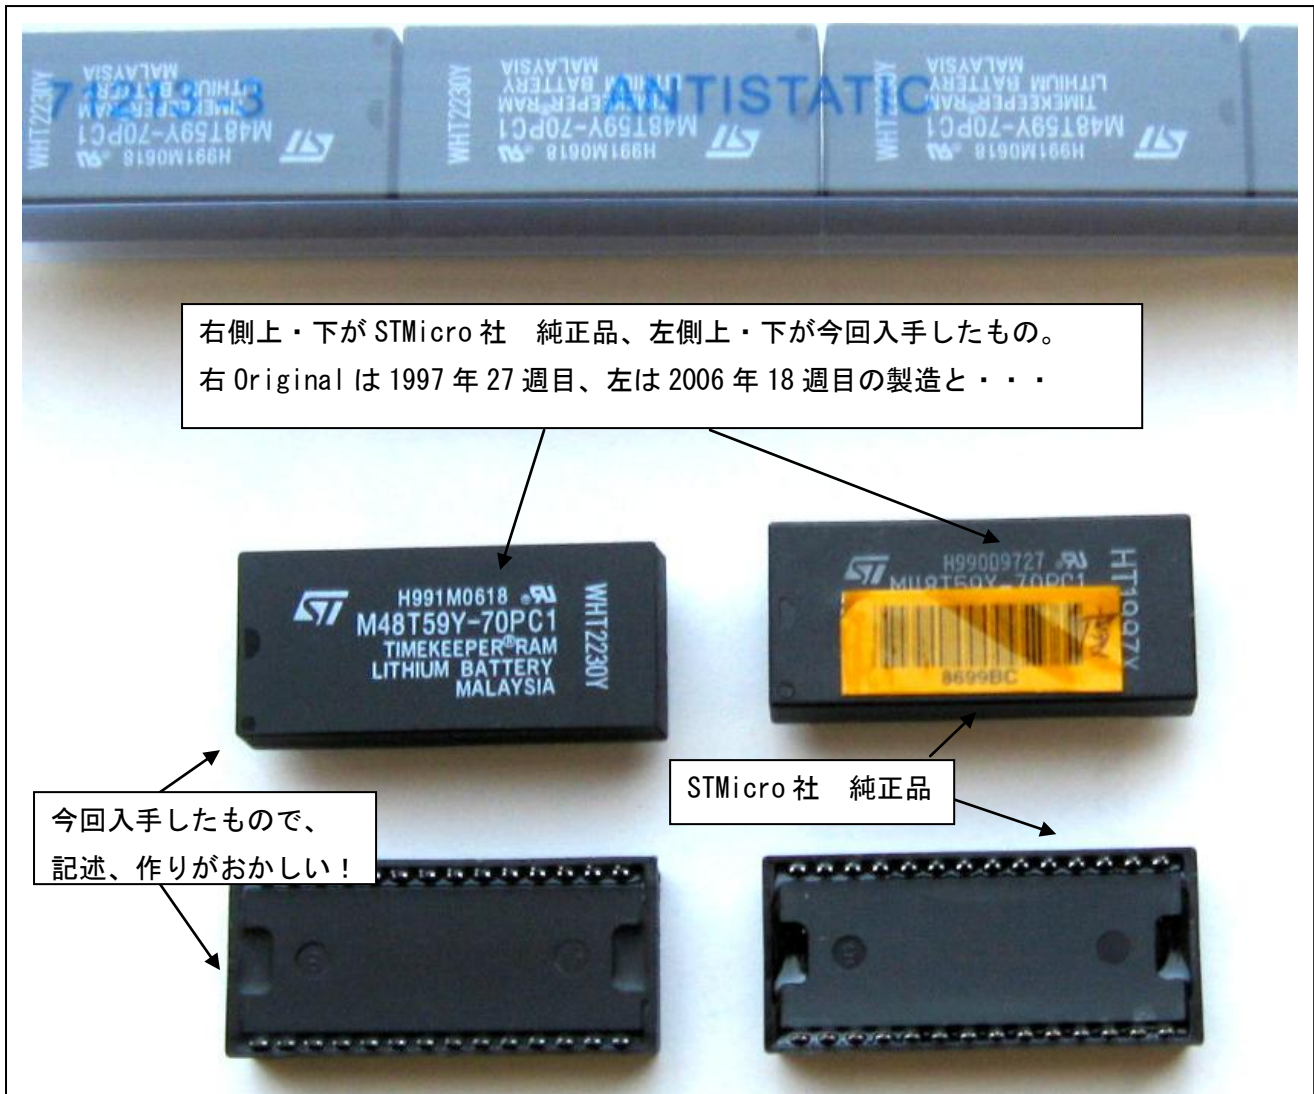
以下の事例は弊社に 2011 年 4 月 4 日に入荷されたものですが、DateCode によると 2006 年 18 週目の製造となります。やはり、Obsolute の Format で印字されていますが、この Format は 2003 年末で変更されています。以下、参考 STMICRO 社の資料を引用

STMICRO 社/USA では、弊社が購入した M48T59Y-70PC1 いくつかの Sample の真贋を確認して頂くことを了承され、それらを USA に送り実際に確認して頂きました。結果はすべてが偽物の chip と、battery 切れ寸前の datecode を新しい datecode で再 print されたものでした。

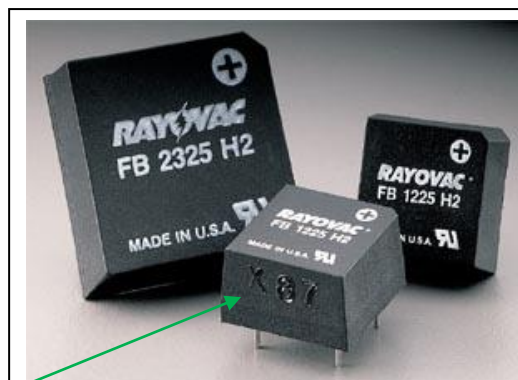
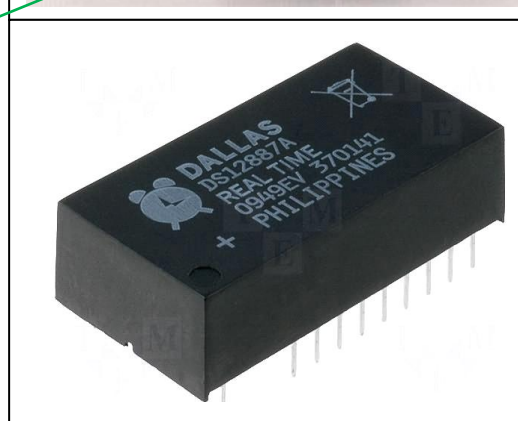
FB1225にはBR1225(3V, 50mAh)が2段に埋め込まれ、4pin(+1, +2, -1, -2)がoutputされています。

外部回路で直列(6V)、並列(3V)で選択して使用可。

Datecodeは横に3桁の英数字で、Month, Year, Dayの順。

FB2325H2にはBR2325×2のBattery(3V, 180mAh)搭載、一次電池(充電不可)。
