CDC (Control Data Corporation), HP (Hewlette Packard),
Fujitsu 社製 8, 9, 12, 14 inch Disk Drive のサポート

お問合せ先: 株式会社ワークマンシップ / WORKMANSHIP Co., Ltd. <http://www.workmanship.com>

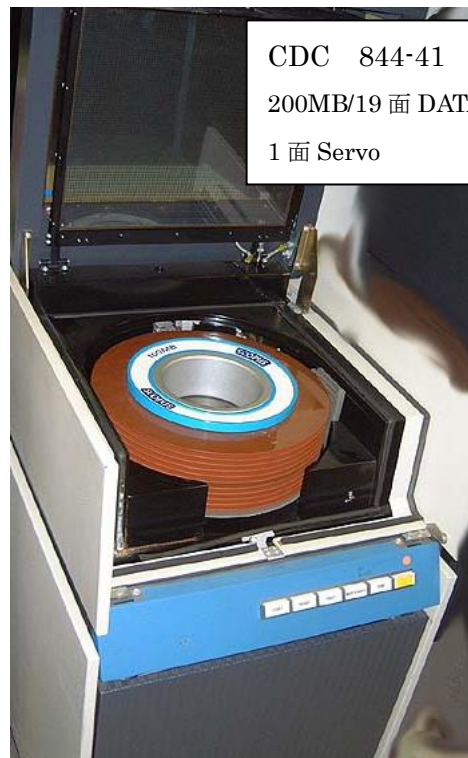
844-21, 41 /// 100MB , 200MB/14" (サポート終了)

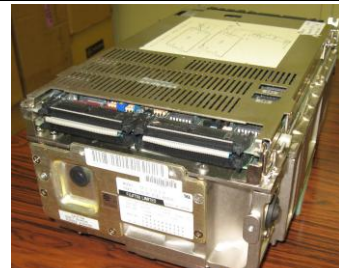
M2322K , M2333K , M2372K , M2344K などの装置は、

Inner (ユーザがアクセスできない内部 Cylinder) の Flaw Map (Defect のデータが Sector #0 (#0 が Defect なら #1)) が消えてしまう致命的な、メディア不良による同一のトラブルが特徴的にあります。このトラブルは、高高温や低温での検証を行いました、温度の問題ではありませんでした。

Computer System が BootUp 時に Flaw Map を Read して Memory に保存し、ここに記載されている Sector にはデータを書き込まないようにするための “Defective (Flaw) Map” が突如として消え去り、直近の BootUp 以降、Computer System がこのドライブを “No Flaws” として、Error が起こるであろう Sector にもかまわずにデータを書き込みを始め、Read して見たら “DATA ERROR” となる。オーバーホールによって、HEAD を取り付けている Screw の頭が小さいからという理由で、HEAD 取り付け Screw を交換などをしてもまったく意味がありません。

弊社の Tester によって Flaw Map を再度、書き込むことは出来ませんが、3 ヶ月～1 年で再び同様な故障が発生いたします。
