Tid・Bit（おもしろニュース）

その2：Maxim IC/DallasSemicon社のNVRAMの偽物、不正品にご注意

その1：STMicro社のNVRAMの偽物、不正品にご注意

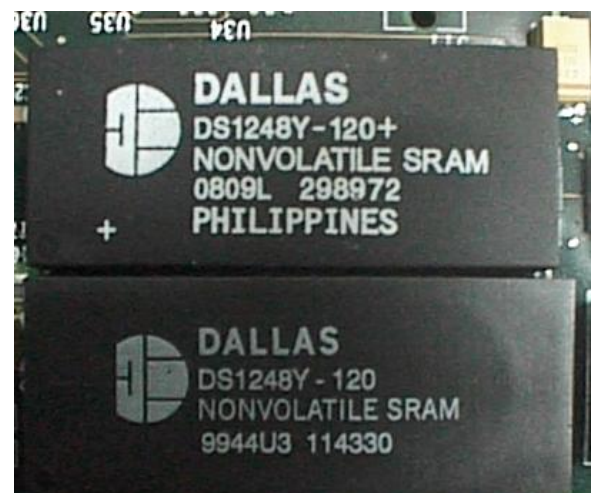
上が偽者で若干小さい。字体が異なる

2. 原因：
 - 2-1. 明らかに Chip の大きさ違う（本物より小さい）
 - 2-2. Chip に Cap をかぶせているが、すぐはがれる。

偽者：42(横)×17.5(縦)× 9 (高さ) mm

本物：43(横)×17.5(縦)×10(高さ) mm

1. 現象：(Nov. 2009)
 - 1-1. 交換しても Battery 切れとなる。
 - 1-2. Chip の size が 128KB が正しいが 512KB と表示
 - 1-3. 書き込むと“Verification failed”と表示

でしたが、さまざまな不良 NVRAM chip に

印字した Cap を載せて出してくる恐れがあります。

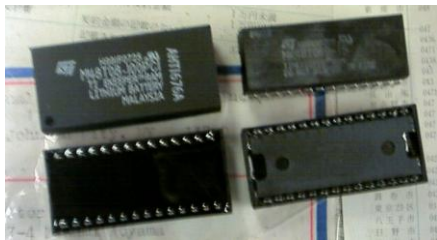
M48T08 詐欺製品（左）と Original(右)
の裏側

M48T08 Original（左）と詐欺製品（右）で、
高さ、横幅共に Original より大きめ

M48T59 で、真中の大きめのものが詐欺製品

- 1-1. 全体的のChipのSize（縦、横、高さ）がOriginalと比べて大きい。
- 1-2. Originalは“TIMEKEEPER”とprintされているが、偽物は“TIMEKEEPER”と2文字がブランク。
- 1-3. 裏側が黒の樹脂で完全に埋められ、Chipが見えない。
- 1-4. すべてに“ AHT1676A ”とprintされている。
- 1-5. Inkがアルコールで拭くと色落ちする。

- 2-1. 全体的のChipのSize（縦、横、高さ）がOriginalと比べて大きい。
- 2-2. Pin1とPin28の両角の角取（Cut）がない。但し、正規品に角取がないものもある。
- 2-3. M48T59Y-70PC1の文字が小さい
- 2-4. 裏面は正規品と殆ど見分けがつかない。
- 2-5. すべてに“ W0267Y ”とprintされている。
- 2-6. Inkがアルコールで拭くと色落ちする。

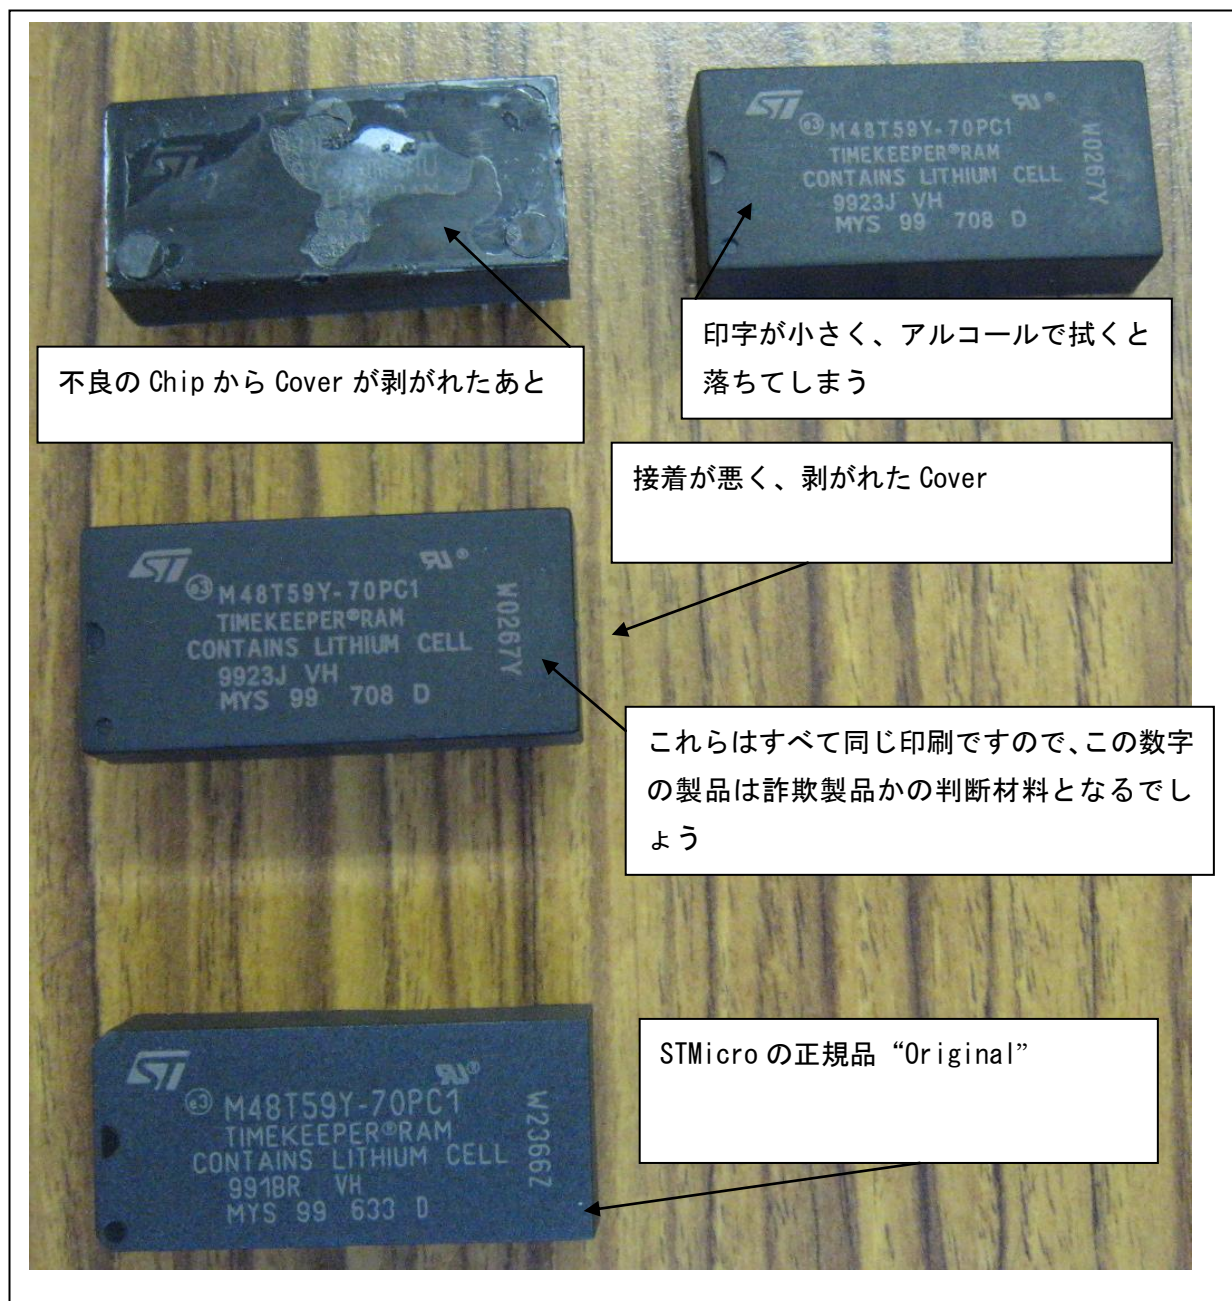
M48T08-100PCI 縦：39mm

偽物

横：

18.5mm

高さ：

10mm

M48T59Y-70PC1 縦：39.5mm

横：18.2mm

高さ：10mm

M48T08-150PCI 縦：39mm

Original

17.7~

17.8mm

8.8mm

M48T59Y-70PC1U 縦：39.5mm

横：17.7mm

高さ：8.8mm

これらのChipは、まず不良品か古いChipを入手し、縦、横を削り取る。

そして次に、印字されたプラスチックのCoverをかぶせて接着する。接着が悪く、剥がれやすいのでChip Removerなどで取り外す際にCoverだけとれてしまうこともある。このCoverが若干大きい
ため、全体がやや大きくなっている。
